# OLJEFORURENSNING I HJELTEFJORDEN ETTER FORLISET AV KNM «HELGE INGSTAD»

Oljeforurensning i Hjeltefjorden etter forliset av KNM «Helge Ingstad»

Oil contamination in Hjeltefjorden after the accident with HNoMS *Helge Ingstad*

Rapport fra havforskningen

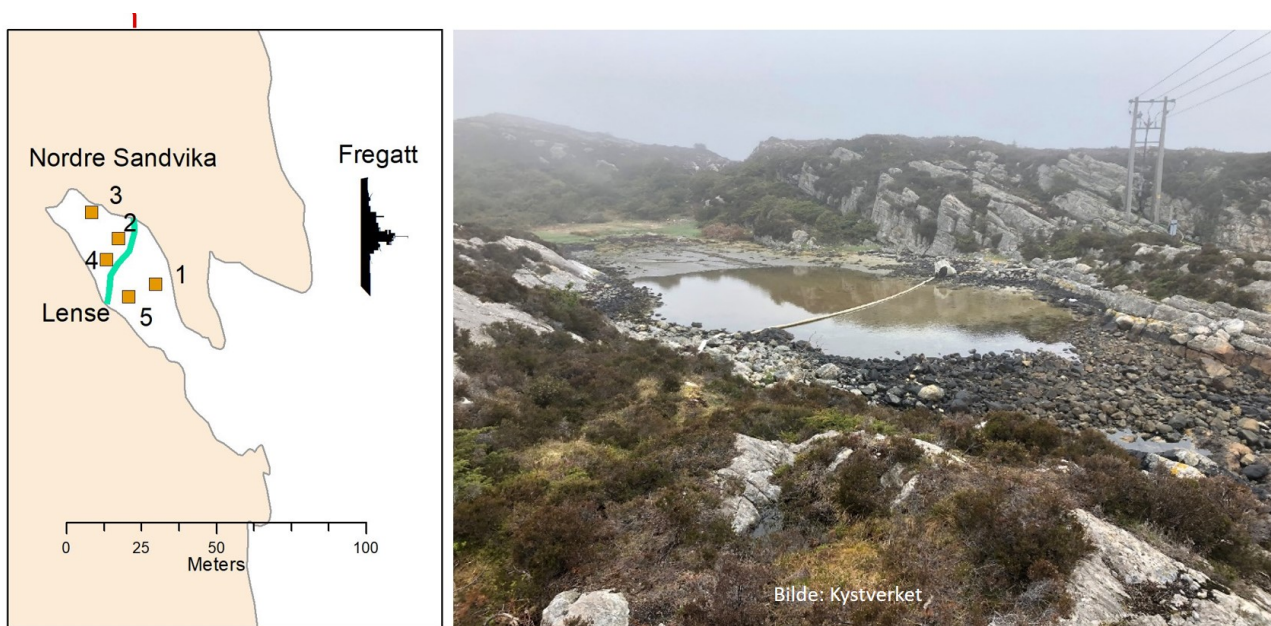
**Figur 3.** Kart og bilde av Nordre Sandvika-bukten like ved havaristedet der sedimentprøvene ble samlet inn. Bildet er tatt 30.04.2019.

Sedimentprøvetakingen ble utført av Havforskningsinstituttet i bukten Nordre Sandvika 27. mars 2019. Bukten er liten og rimelig beskyttet mot bølger. Det ble samlet inn fem prøver av overflatesediment (ca. 0-2 cm overflatelag) i et relativt lite område innenfor og utenfor lensen som var satt opp over bukten, se kartet i figur 3 under. Posisjon midt i bukten er 60°37'50,9"N, 4°50'43,5"Ø. Det var tilsynelatende markant oljeforurensning på vannoverflaten i bukten under prøvetakingen, med spesifikk oljelukt og synlige oljeflekker enkelte steder. Prøvene ble samlet med metallspade ved 20 til 50 cm vandndyp ved nesten flo, pakket i aluminiumfolie og frosset ned. Prøvene ble levert til Kjemi- og fremmedstofflaben 1. april 2019. Analyseresultatene rapporteres her for første gang.

Nivåene av PAH i sedimenter varierer mye til tross for kort avstand mellom stasjonene (mindre enn 50 m, se kart i figur 3). De høyeste nivåene er også funnet i prøven fra stasjon 2, hvor nivåene kommer i tilstandsklasse III for to PAH-forbindelser og i tilstandsklasse II for åtte andre (tabell 6). Resten av forbindelsene som det er etablert tilstandsklasser for ligger i tilstandsklasse I. Nivåene er betydelig lavere i prøven fra stasjon 3, hvor bare seks PAH-forbindelser ligger i tilstandsklasse II og resten ligger i tilstandsklasse I. Nivåene er enda lavere i resten av prøvene og ligger i tilstandsklasse I for nesten alle forbindelsene.

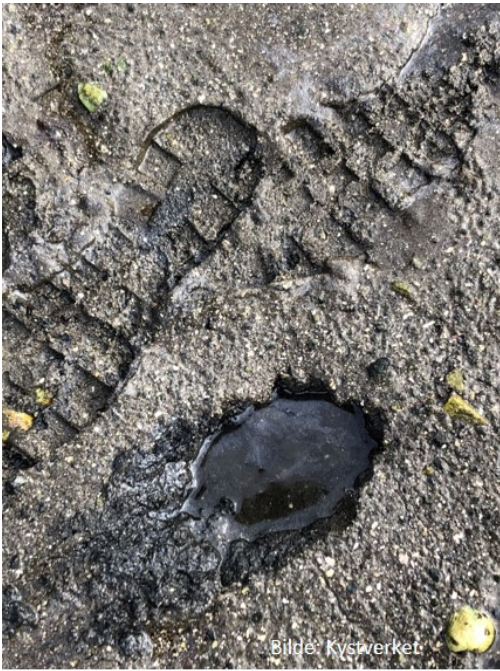
**Figur 5.** *Bilde fra Kystverkets befarings i Nordre Sandvika 20. mars 2019. Bildet viser tråkk hvor olje piper opp.*

Det var observert tydelig oljeforurensning i Nordre Sandvika både under sedimentprøvetaking og ved Kystverkets befarings 20. mars og 30. april 2019, med synlige oljeflekker og tydelig lukt av olje. Resultater fra målinger i sedimentprøver viser derimot stor variasjon med nesten ingen forurensning i flere av prøvene og relativt høy forurensning i én av prøvene. Prøvene ble samlet fra meget grunt område, og det er mulig at den lette marine dieseloljen, som gjerne samler seg på vannoverflaten, kan ha kommet i kontakt med sedimentprøven(e) under prøvetaking.

Havforskningsinstituttet har ikke funnet oljeforurensning i oppdrettslaks fra prøveuttak i 6 anlegg langs Hjeltefjorden i november 2018. Undersøkelsene av blåskjell og albusnegler fra området ved KNM «Helge Ingstad» på Sture innsamlet i januar 2019 viste stort sett lave nivåer rundt kjent bakgrunnsnivå, med økt nivå av oljerelaterte PAH (NPD) ved én lokalitet nærmest havaristen. Forurensningen var lokal og har ikke spredt seg over et større område. Undersøkelser av forurensning i sedimenter i bukten like innenfor havaristen tyder på begrenset og noe flekkete oljeforurensning ved denne avgrensede lokaliteten. Kystverket har gjennomført befaringer langs Hjeltefjorden i slutten av mars og april 2019 for å undersøke om det fortsatt var synlige spor av oljeforurensning i området. Det var kun i Nordre Sandvika bukten synlige spor av olje ble observert. Havforskningsinstituttet hadde en befarings på samme lokalitet 21.mai 2019, og da var det ikke lenger synlige spor av olje i bukten.
