TRANSPORT AV PLAST FRA LAND TIL HAV

Forekomst av søppel ved elvemunninger i
Hardangerfjorden

2023-3

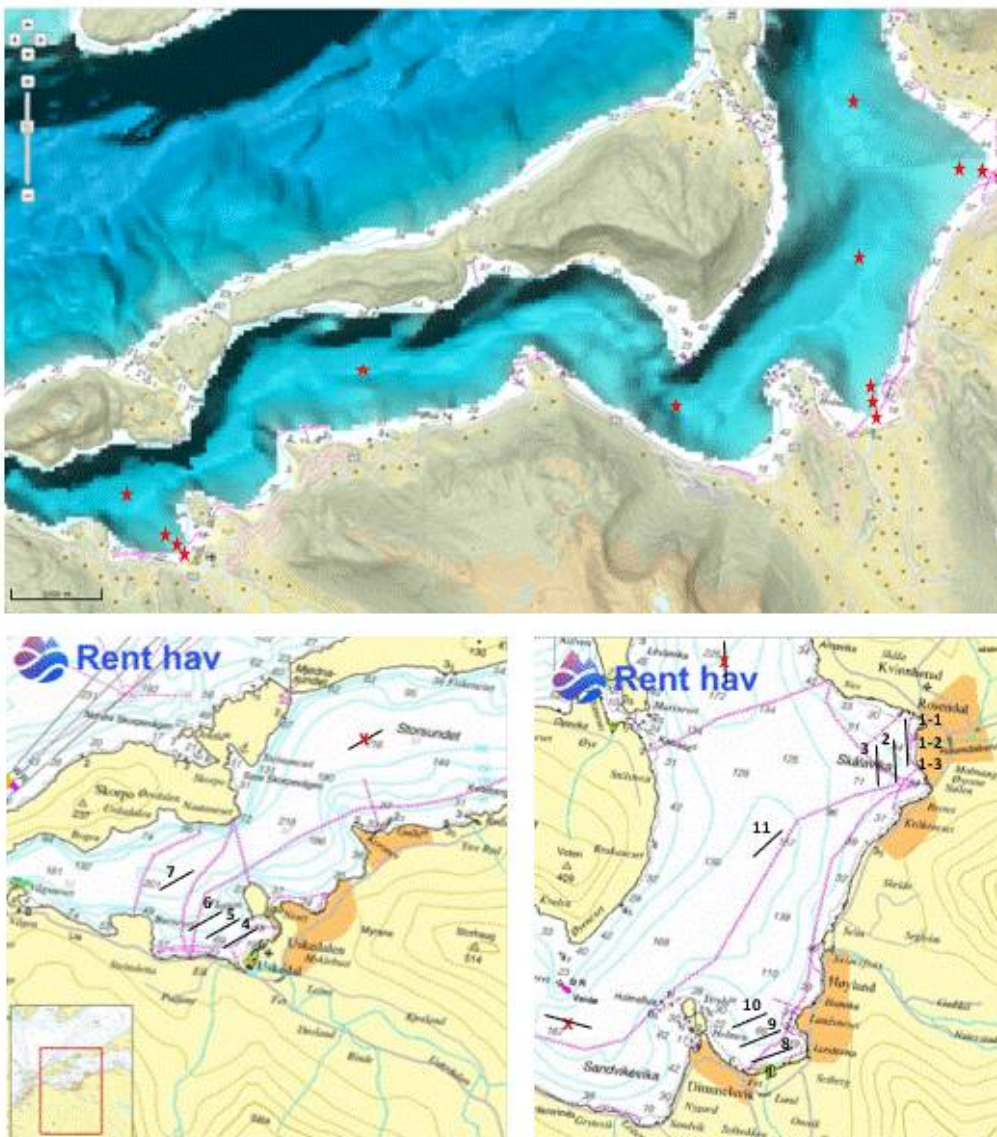
Figur 1. Øverst, ett dybderelieff kart som viser de 14 planlagte ROV lokalitetene (rød stjerne), elver og bebyggelse. Under vises plassering av de ROV linjene som ble gjennomført med numrene (1-11) på og røde kryss markerer de som ikke ble besøkt. Detaljer er gitt i figur 2-4 og i tabell 1 og 2.

I studiet som ble designet for å gi et bilde av hva søppel som tilføres hav og havbunn fra elver ble fjorten lokaliteter valgt ut på forhånd (**Figur 1**). På lokalitetene ble ROV linjer på ca. 300 meters lengde lagt ut på tvers av og med ulik avstand til elvemunningene og land.
