FANGSTKONTROLL I KOLMULEFISKET

M/S Vikingbank, mars 2023

TOKTRAPPORT
Nr.13 2023

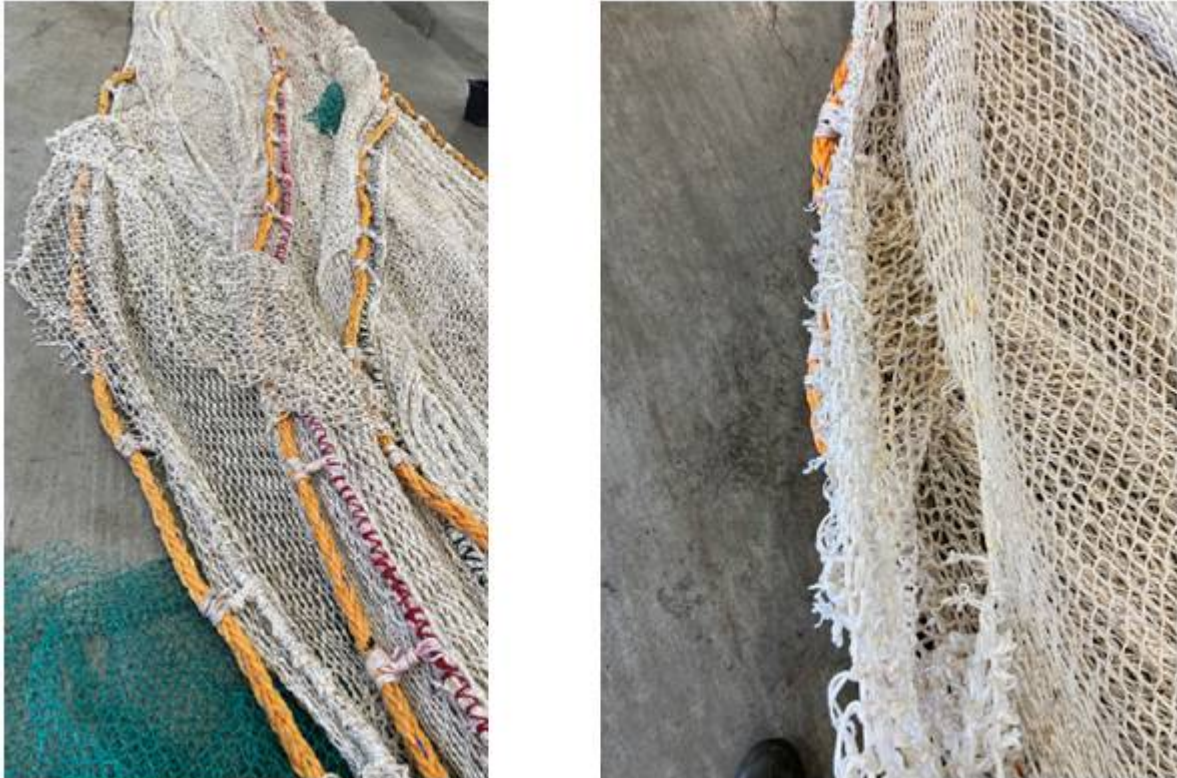
Etter andre hal ser vi at fiskelåsen i fangstbegrensingsseksjonen er sprengt. I begge sidene er det stort hull der fiskelåsen er festet i sidepanelene. Seksjonen blir da fjernet fra trålen og de neste tre halene kjøres uten denne. Før ankomst Åkrehamn ble seksjonen vasket og rengjort og halt på land for nærmere inspeksjon når vi kom til Åkrehamn trålbøteri. Bilde 2 viser hullene etter sprenging i hal 2.

Bilde 2 : viser skade på fangstbegrensningssystemet etter sprenging ved innhiving i hal nr. 2.

En må også teste ut fangstbegrensningssystemet uten fiskelås, fordi låsen kan være en medvirkende årsak til sprenging dersom ikke overbindingen slites i rett tid.

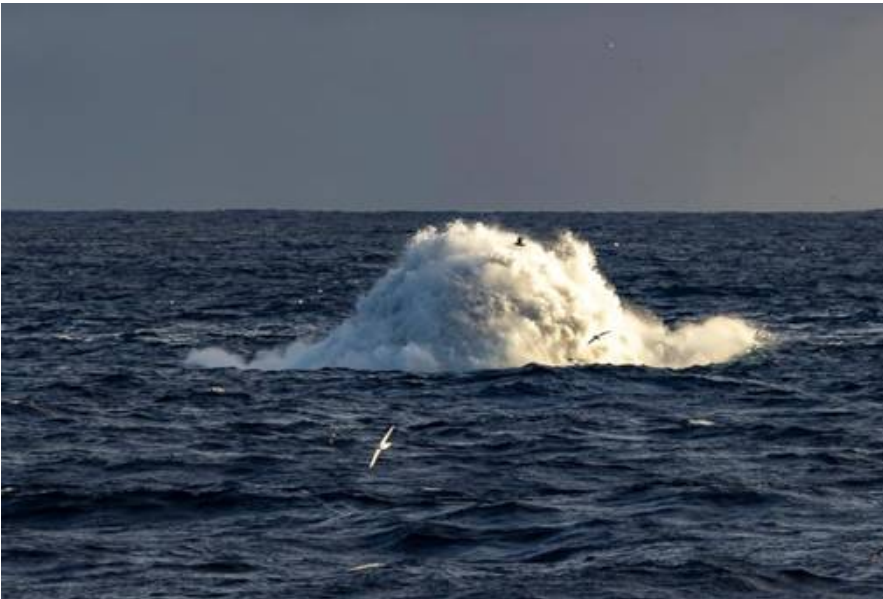
Bilde 5 : Fangst på 200 tonn bryter havoverflaten.

Vi foretok to trålhal vest av Porcupine Bank i internasjonalt farvann (210 og 270 tonn) og tre trålhal i Irsk sone (EU-sonen), med fangster på 410, 500 og 150-200 tonn. Med bakgrunn i de observasjonene vi gjorde fikk vi inntrykk av at oppstigningen av trålposene med lite fangst gikk raskere og mer ukontrollert opp til havoverflaten enn det som var tilfellet med de større halene. I første halet med fangst på "kun" 210 tonn, trekkes båten tidlig bak (sonde på ~160 m dyp) og sekken kommer fort opp til havoverflaten (bilde 5). Med fangst på 500 tonn kolmule kom trålposen merkbart roligere og mer kontrollert til havflaten (bilde 6). Det må likevel påpekes at halene var få og tatt i forskjellige områder. Vi foretok ingen ytterligere grep for å hindre rask oppstigning.

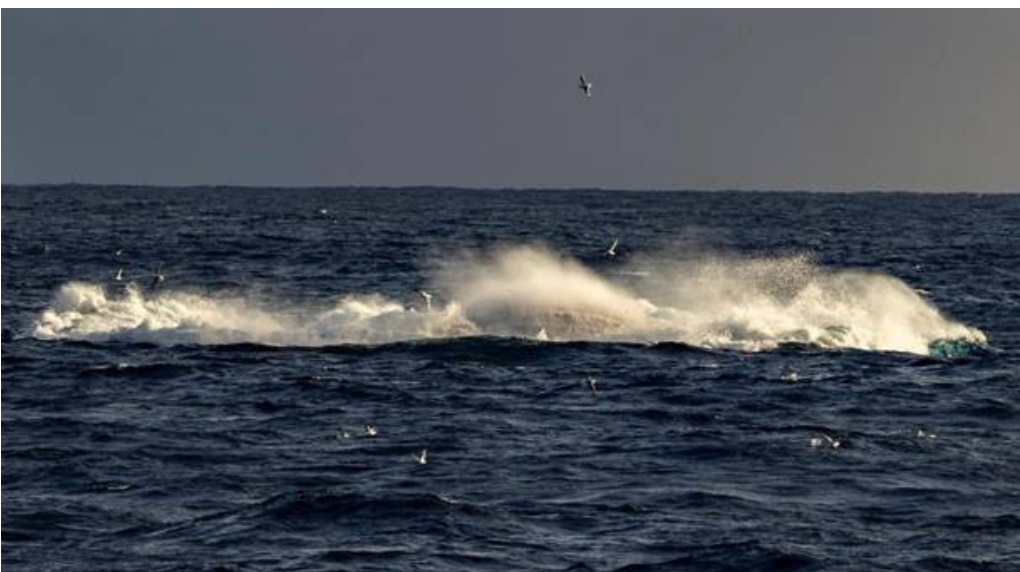
Bilde 6 : Trålpose med 500 tonn bryter havoverflaten.

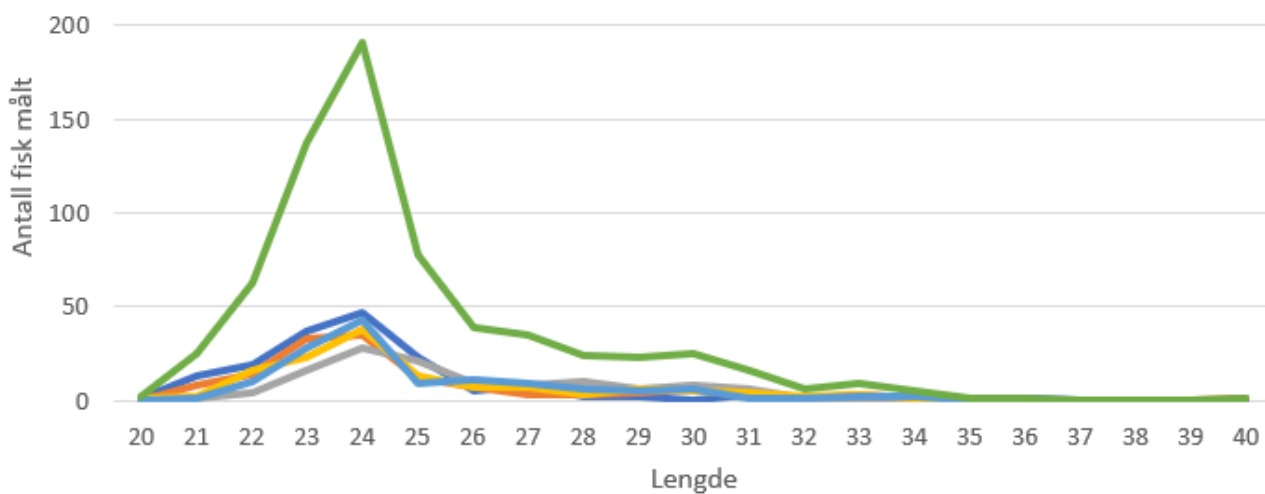
Bilde 7: Antall fisk og lengdefordeling

Lengde	20	21	22	23	24	25	26	27	28	29	30	31	32	33	34	35	36	37	38	39
Hal 1	1	13	19	37	47	23	5	8	2	2	0	3	1	0	0	0	1	0	0	0
Hal 2	0	8	14	33	35	12	7	3	3	4	6	2	1	3	1	0	0	0	0	0
Hal 3	0	1	4	16	28	21	9	8	10	6	8	6	1	1	1	0	0	0	0	0
Hal 4	1	2	16	23	38	13	7	7	3	6	5	4	2	3	1	1	0	0	0	0
Hal 5	0	1	10	28	43	9	11	9	6	5	6	1	1	2	2	0	0	0	0	0
Totalt antall i hver lengdegruppe	2	25	63	137	191	78	39	35	24	23	25	16	6	9	5	1	1	0	0	0
