FANGSTKONTROLL I KOLMULEFISKET

M/S Morten Einar, mars 2023

TOKTRAPPORT
Nr.15 2023

Fangstkontroll i kolmulefisket
Catch control in the blue whiting fishery

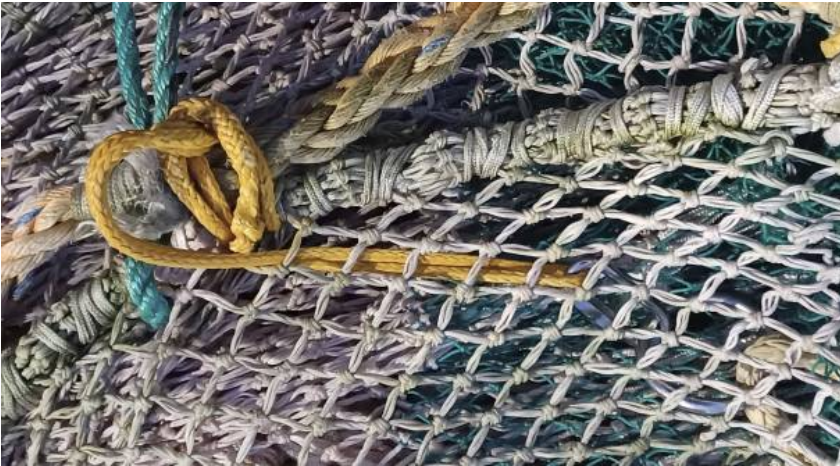
Bilde 4. Dyneema tau festet med p-ledd til stålring. Rundstroppen på fiskelåsen går gjennom stålringen.

Fiskelåsen holdt det første halet og kanskje de to første, men P-leddet var for svakt. Dette antas å kunne fikses med sterkere P-ledd. Sterkere ring bør også vurderes. Det virker som det er behov for fiskelås, uten det hadde vi antakelig mistet en del fisk ut igjennom utslippsåpningene under innhiving når fangsten utvides på grunn av ekspandert luft i svømmeblære. Med denne låsen er sekken stengt i begge ender, som igjen kan føre til økt press på overknyttingen og øke belastning på utløserkroken. Det gjenstår å se om en skråstilt «seilås» hindrer utvasking av fisk.

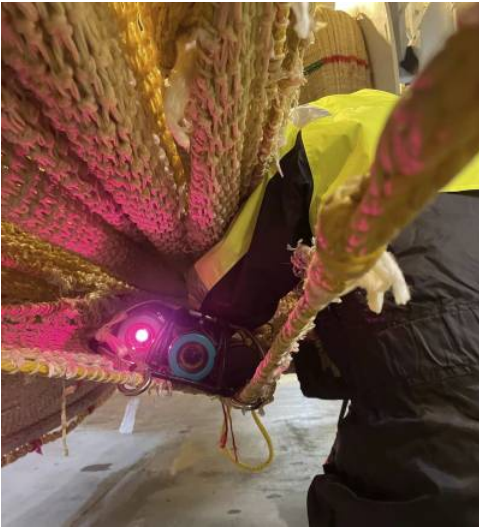
Bilde 11. Kamera montert inni fangstbegrensningsseksjonen, fremst på de store maskene i bunnpanelet.

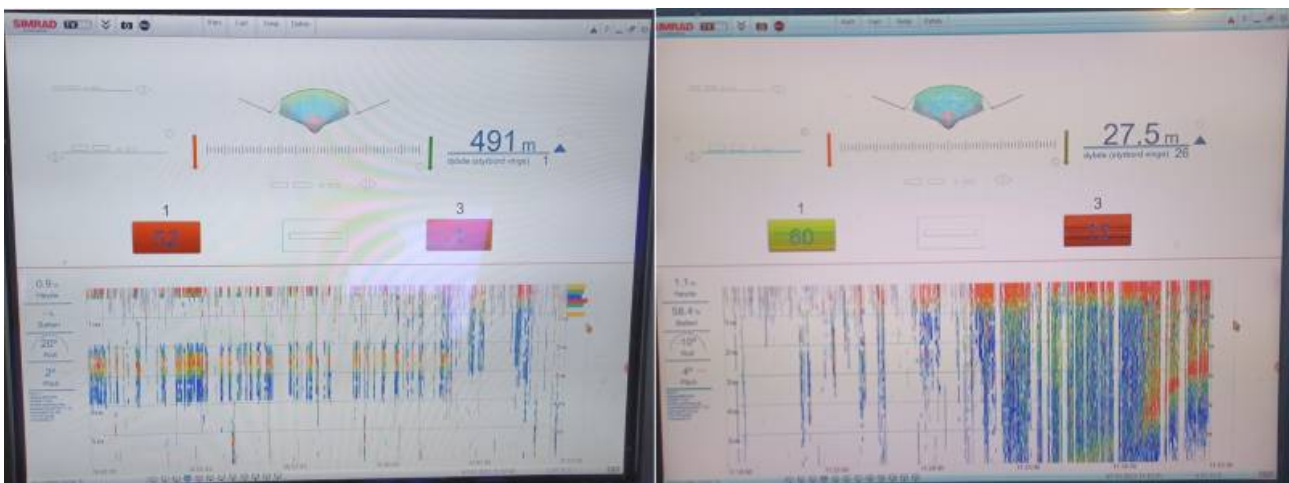
Bilde 18. Trålløye, hal 2. Til høyre ser vi fiskemengde som går ut av trålløyebildet (mer enn 6 m fra toppanel). Vi ser også når avstand fra bunnpånel til toppanel minsker, dette skjer ca. 10 minutter før karabinkrok på utløser slites.

Fiskestim lokalisert, fra ca. 500 til 700 m dyp. Vi skraper fra toppen av stimen med trålen. Høyde på fangstbegrensningsseksjonen 2,5 m, basert på trålløye. På trålløye ser vi at fisken holder seg i øvre del av seksjonen, fisketettheten blir så stor at bunnparket forsvinner på bildet. Ser ut som vi mister fisk igjennom utslippåpningene. Vi kan ikke direkte se seksjonen utvide seg, men mot slutten ser vi at diameteren minsker fra 5-6 m til det «normale» på 2,5-3 m. Fangstsensorer på sekk kom begge inn, den bak utløser kom ikke inn. Vi tauet en stund for å være sikker på at sekken fyltes opp. Ved pumping oppsto det problemer med pumpen, hydraulikkslange som røk. Måtte skjæres hull i pumpekjørtet. Anslått fangsttap 40 tonn, pumpet 480 tonn om bord (520 m³). Da sonden var på 140 m dyp begynte sekken å trekke båten bakover.

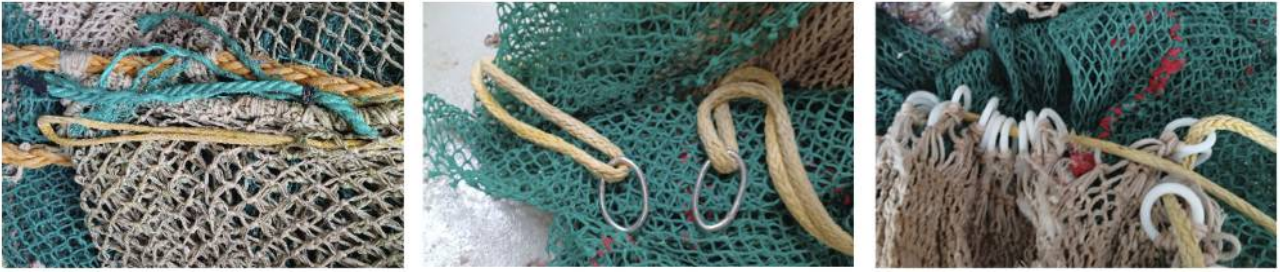
Bilde 20. Stroppene som festes til leistau er begge intakt (venstre). Ringene er deformert (midten). P-ledd mellom stropper og ringer er slitt av (antatt bruddstyrke p-ledd 1000 – 1500 kg). Ringene som rundstroppen går gjennom er intakt (høyre).

Etter siste hal ble fangstbegrensningsseksjonen inspisert. Hullene var i god forfatning, V-formete spisser foran og bak spalter river hull i notlinet. P-ledd fra Dyneema stroppe i leis til stålringer på rundstroppen på fiskelås er begge slitt av. Hull i notlinet på fiskelåsen som ble skåret etter hal 4 for å få ut fisk.
