OLJEFORURENSNING I MOSSESUNDET ETTER OLJELEKKASJEN FRA VRAKET AV MS NORDVARD 2022-2023

Stepan Boitsov, Tore Strohmeier (HI) og Ingrid Johanne Lauvrak
(Kystverket)

RAPPORT FRA
HAVFORSKNINGEN
NR. 2023-44

Oil contamination in Moss Strait after oil release from the wreck of MS Nordvard

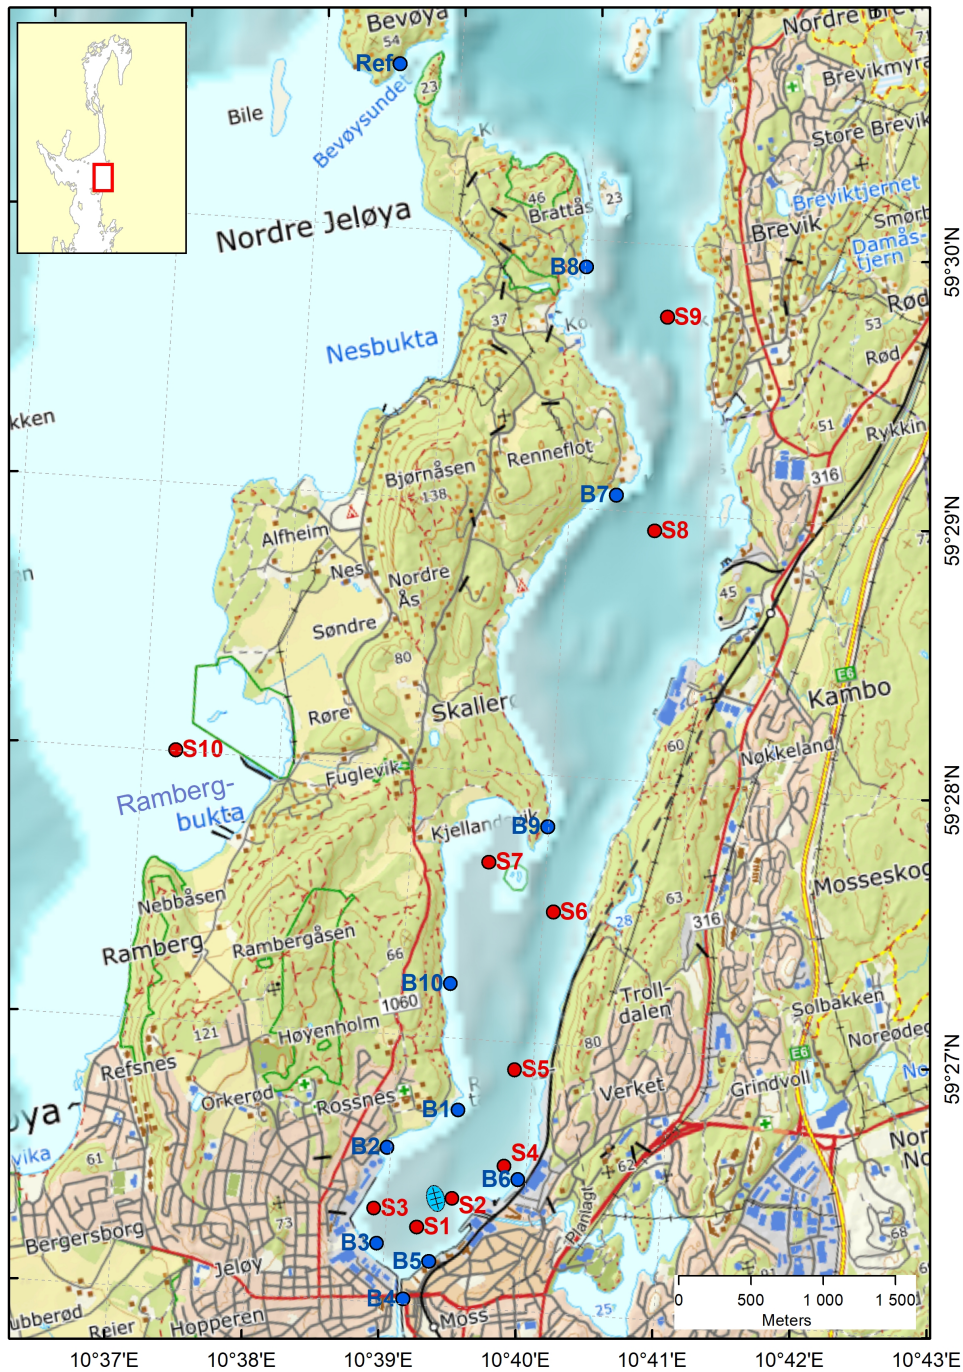
Figur 2. Kart over stasjoner med prøvetaking av sediment (røde sirkler) og blåskjell (blå sirkler) etter utslippet fra MS Nordvard (Kart: her og videre, Kjell Bakkeplass, HI). Vraket av Nordvard er vist med blå oval.

Prøvetakingslokalitetene i Mossesundet er vist på kart i figur 2.

Resultater for NPD, PAH16 og de PAH-forbindelsene som det finnes EQS for i blåskjell fra Mossesundet er vist i tabell 5, mens alle resultater er vist i Vedlegg III. Geografisk plassering av stasjonene er vist på kart i figur 2.

Resultater for THC, NPD og PAH16 i overflatesedimenter fra Mossesundet er vist i tabell 6, mens alle resultater er vist i Vedlegg IV og V. Geografisk plassering av stasjonene er vist på kart i figur 2.

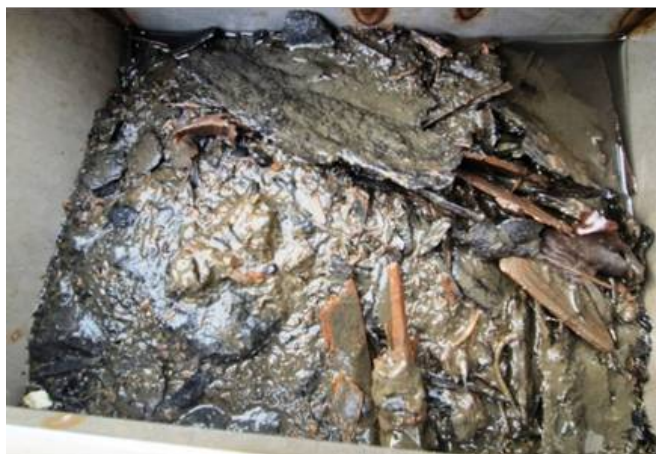
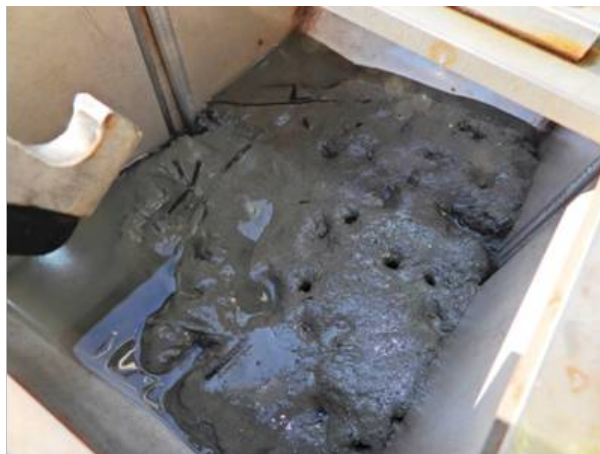
Figur 3. Eksempler på sedimentprøver fra Mossesundet. Bilde: Haakon Braatu Haaverstad, SNO

Sedimentprøvetaking ble utført med hjelp av Van Veen grabb. Statens naturoppsyn Østfold (SNO) utførte prøvetakingen 16.03.2023 etter instruks fra HI, utformet med utgangspunkt i NS-EN ISO 5667-19B (se Vedlegg I). Overflatesediment (0-2 cm) ble samlet inn ved 9 posisjoner angitt i figur 2 og tabell 3, i en gradient fra sør for vraket nordover langs den dominerende hovedstrømmen i Mossesundet, samt fra en referansestasjon vest for Jeløya (stasjon S10 i Rambergbukta). Prøvene ble fryst ned direkte etter prøvetaking og sendt til Havforskningsinstituttets laboratorium i Bergen i frossen tilstand.

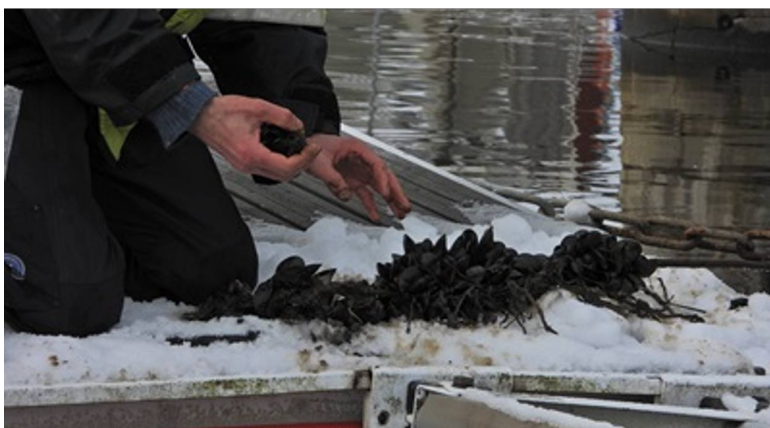
Figur 4. Prøvetaking av blåskjell i Mossesundet. Bilde: Haakon Braatu Haaverstad, SNO

Blåskjellprøvetaking ble utført ved manuell innsamling av Havforskningsinstituttet i samarbeid med SNO 14.03.2023. Prøvene ble samlet i tråd med Norsk standard NS 9434:2017. Prosedyren er nærmere beskrevet i Vedlegg II. Så vidt det lot seg gjøre, ble det samlet inn mellom 25 og 50 blåskjell av minst 4 cm skallelengde fra 10 posisjoner i Mossesundet samt fra en referansestasjon nord for Jeløya, se figur 2 og tabell 4. Alle skjellene ble samlet inn fra grunnere enn én meters dyp for å kunne vurdere tilstanden i vannoverflaten, som var antatt til å være mest påvirket av de nylige oljeutslippene. Prøvene ble fryst ned etter prøvetaking og levert til Havforskningsinstituttets laboratorium i Bergen i frossen tilstand.
